Fotos mostrando o filtro interno de um redutor de pressão antes de instalar o pré filtro imantado Cobemag e após 500 horas trabalhando com o pré filtro imantado Cobemag

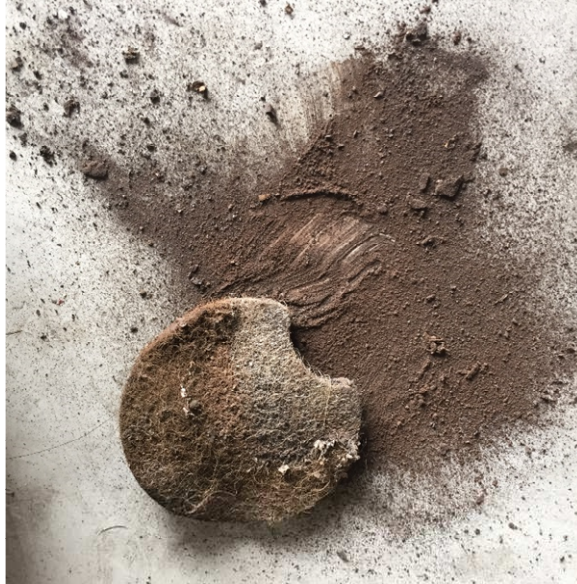
Foto do filtro do reparo do redutor de pressão **SEM** o uso do pré filtro imantado Cobemag após 500 horas de trabalho.

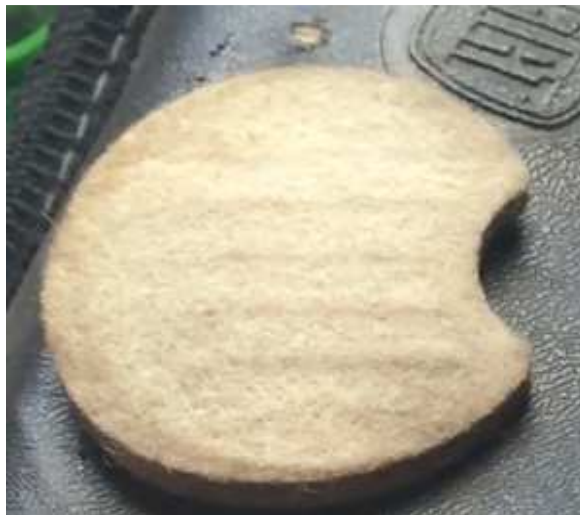
Foto do filtro do reparo do redutor de pressão **COM** o uso do pré filtro imantado Cobemag após 500 horas de trabalho.

**Resultado: toda a micro fuligem ficou retida no pré filtro imantado Cobemag**
